Campagne de jaugeages 2014

Syndicat Mixte Rivière Drôme

Version du 09/10/2014

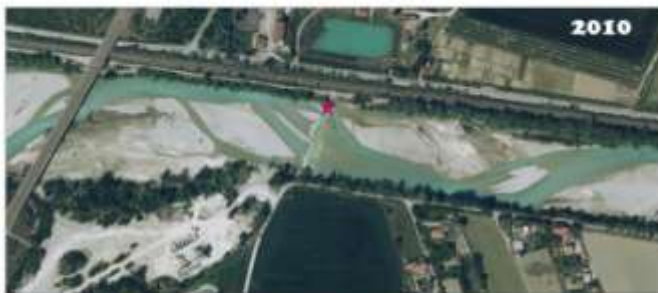
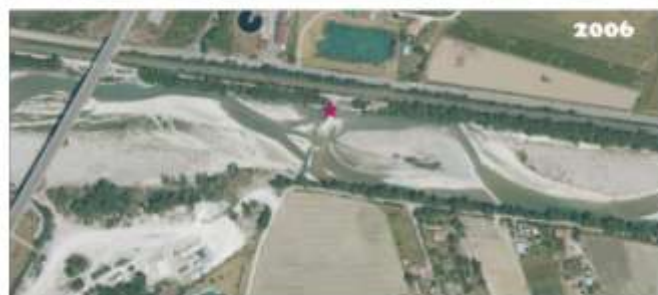
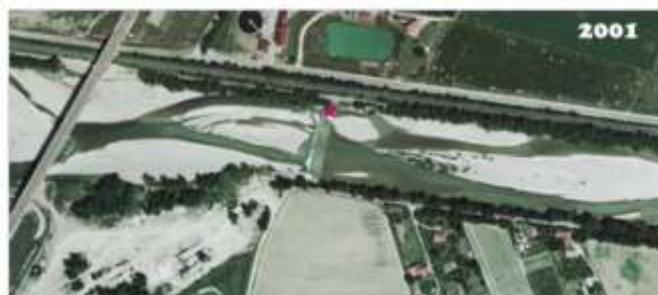
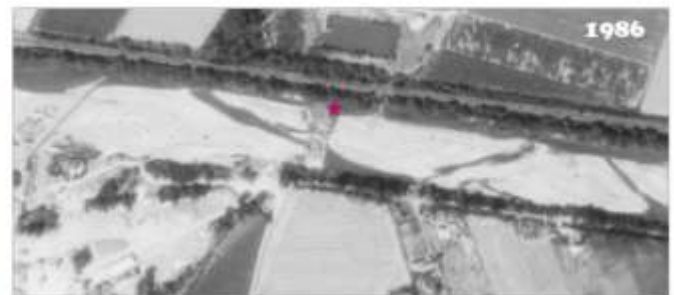
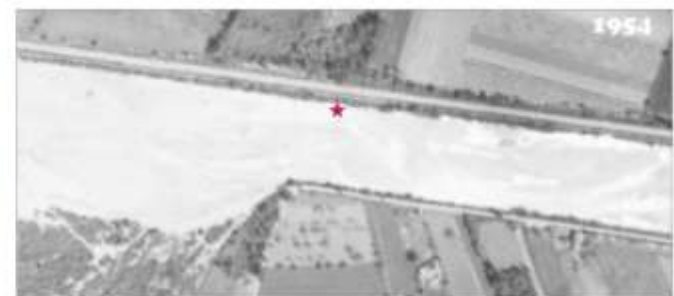
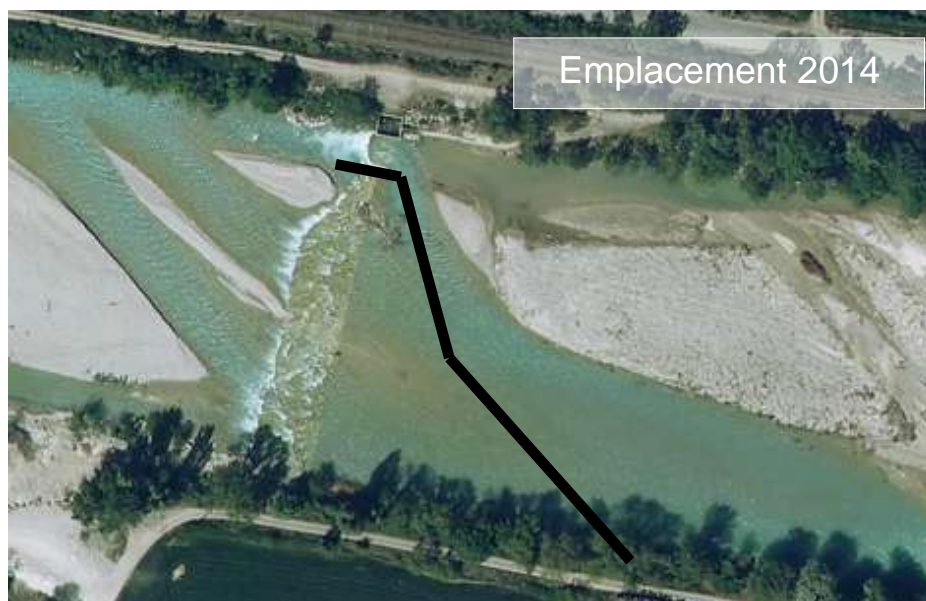
Comparaison des différentes situations morphologiques au droit du seuil SMARD

Globalement, depuis plusieurs années, les deux sites fonctionnent de la même manière. En temps « normal », en amont des deux seuils, la Drôme se scinde en deux bras, un rive gauche, le plus alimenté, et un bras rive droite, le moins alimenté (voir à sec selon les niveaux d'eau). Image ci-après, configuration seuil SMARD, bras rive droite quasi inexistant et emplacement du merlon 2014.

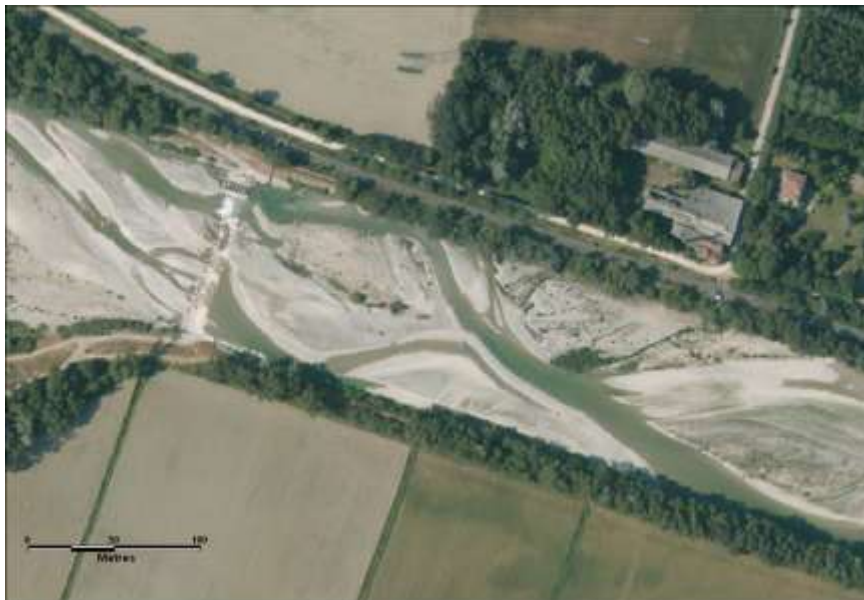
Avant le début de la saison d'irrigation (entre juin et juillet), un merlon de graviers est créé afin de diriger tout ou partie des écoulements du bras rive gauche vers le bras rive droite, en direction de la passe à poissons et de la prise d'eau. En général, ces merlons sont érigés en deux fois, en tout début de saison la première partie (difficile de barrer la Drôme pour des débits moyens), puis quand l'étiage le permet, la seconde partie redirigeant la totalité des écoulements.

Pour l'exemple : configuration seuil des Pues (2006, IGN BDORTHO®) avec merlon de dérivation ci-dessous (écoulement de droite à gauche).

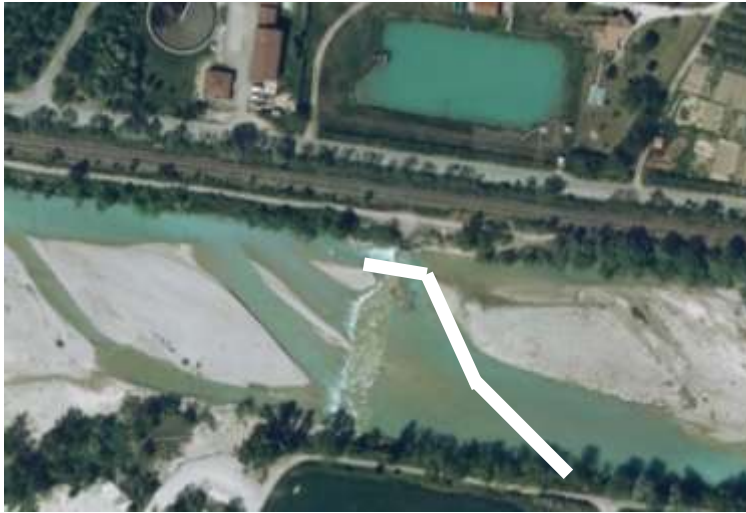
Cette année, le merlon de dérivation a été réalisé en amont direct du seuil et barrait totalement le bras RG (cf. photographie ci-après, merlon en blanc, BDORTHO® 2010, IGN).

Les jaugeages ont donc été réalisés sur une section, en entrée de passe et en aval des prélèvements, du moment où le merlon était complet. Après destruction de celui-ci, nous avons réalisé les jaugeages entre 50 et 100 mètres en aval du seuil afin de continuer à suivre la baisse du débit et de tenir le rôle d'alerte à l'approche du débit réservé.

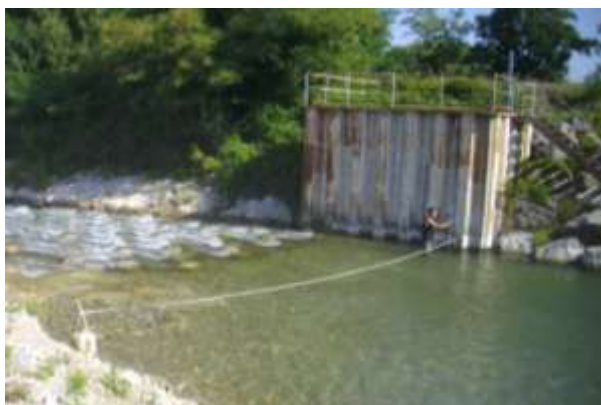
Décru depuis 7 jours.

Merlon complet

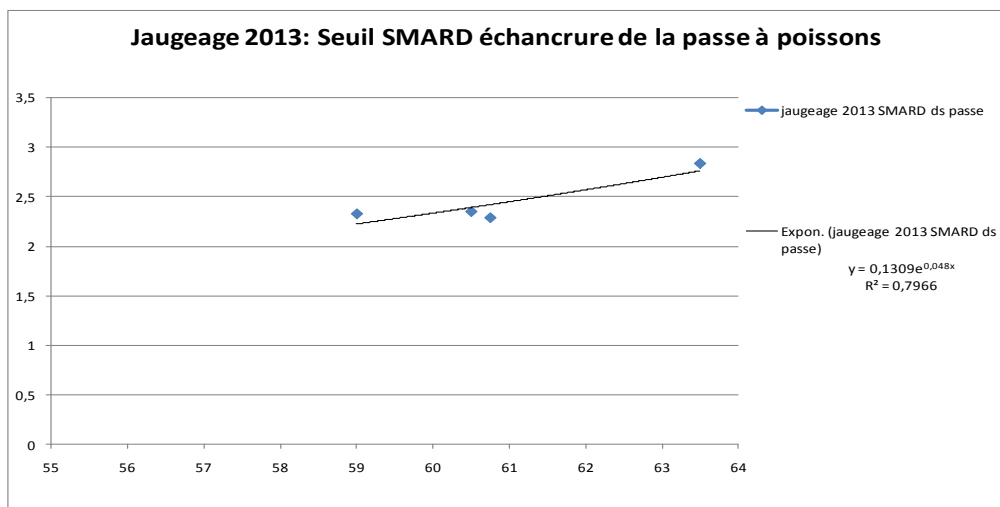
RAPPEL : Courbe de jaugeage, été 2013, seuil SMARD (échancrure de la passe à poissons)

Les valeurs de débits utilisées pour la courbe ci-dessous correspondent à la moyenne des débits calculés selon les deux méthodes de calculs (méthode section médiane et méthode section moyenne), en 2013.

Malheureusement, l’entrée de la passe à poissons du seuil SMARD n’a pas vu ses débits fortement varier pendant les jaugeages de juillet 2013. C’est pourquoi ces jaugeages n’aboutissaient pas à une courbe de tarage fonctionnelle (débits entre 2 et 3 m3/s et hauteurs lues à l’échelle limnigraphique, variant entre 60 et 64cm).

Conclusion jaugeage SMARD 2013 : Un positionnement plus en amont du merlon (afin d’obtenir des écoulements plus rectilignes et parallèles en entrée de passe) serait à privilégier pour les années à venir. Il serait aussi important de barrer entièrement le bras RG afin que la totalité des écoulements soient mesurables (ce qui n’a pas été le cas pour toute la saison 2013).

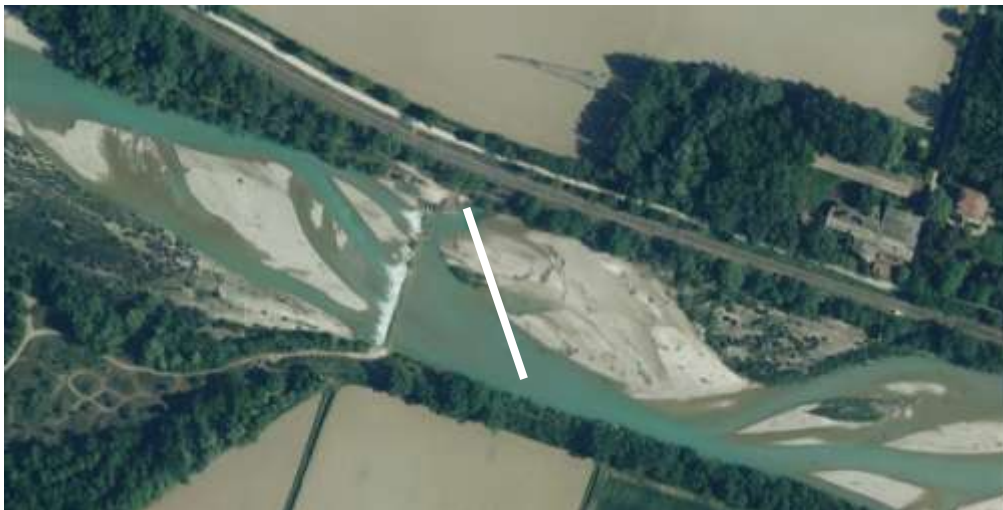
Contrairement à 2013, le chenal d'amenée a été complètement créé dans l'atterrissement central qui se stabilise et « récupère » le chenal RG sous la ligne très hautes tensions. En 2013, le merlon reprenait le tracé d'un chenal naturel qui longeait l'atterrissement central visible sur la photographie aérienne ci-après, le merlon était très proche du seuil. Les autres années, en général le chenal d'amenée longeait la berge RD, et récupérait le bras de la Drôme en RD, environ 200, 250 m en amont au niveau de l'ancienne papeterie.

Compte tenu des écoulements de 2013 qui n'arrivaient pas bien dans l'axe de la passe (merlon trop proche de la passe, effet tourbillons en entrée de passe), les jaugeages étaient réalisés en amont de la passe (<100m), où les écoulements étaient laminaires et où les hauteurs d'eau variaient peu. Le débit prélevé était également jaugé, dans le canal d'amenée de l'autre côté de la voie ferrée, le plus en aval possible dans la section bétonnée. Pour 2014, ce merlon arrivait d'avantage dans l'axe de la passe, favorisant l'auto curage, limitant l'engravement de la section de mesure en entrée de passe. Cela devait également limiter les courants retours et permettre des jaugeages dans l'entrée de la passe. Cependant, le fait d'être passé dans l'atterrissement central qui n'avait pas été mobilisé depuis longtemps, a permis la remobilisation de très nombreux cailloux centimétriques à décimétriques qui ont engravé rapidement l'entrée de la passe malgré l'absence de crue. Il a donc été très difficile d'obtenir une section de mesure aussi propre qu'en 2014, un ou deux jours après nettoyage, la situation était identique.
